Analisis Penilaian Kerusakan Jalan Dengan Metode PCI Pada Ruas Jalan Lintas Sumatera Lubuk Linggau

Penelitian dilakukan pada ruas Jalan Lintas Sumatera Lubuk Linggau dari KM 300+000 hingga KM 325+000, yang merupakan jalur strategis nasional penghubung berbagai wilayah di Pulau Sumatera. Penilaian kondisi jalan dilakukan dengan mengidentifikasi jenis kerusakan, menghitung nilai PCI, dan menentukan rekomendasi penanganan berdasarkan hasil evaluasi kondisi perkerasan.

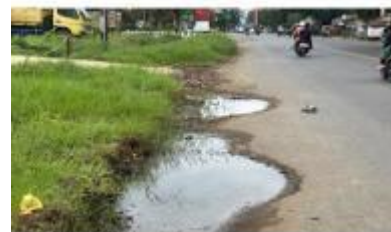
Gambar 1 Kerusakan Berlubang

Kerusakan seperti lubang biasanya berbentuk menyerupai mangkuk yang dapat menampung air pada badan jalan. Kerusakan ini sering terjadi di dekat retakan atau area dengan sistem drainase yang buruk.

Contoh kerusakan lubang yang terjadi pada KM 313+000-314+000 di STA 313+455 ditunjukkan pada Gambar 3.1.

Sumber : Hasil survei lapangan KM 313+00 -314+000

1. Kerusakan lubang tingkat berat → perbaikan dengan penambalan penuh kedalaman (full-depth patching)
2. Retak memanjang tingkat ringan → penutupan retak (crack sealing)
3. Aus permukaan parah → pelapisan ulang (overlay)
4. Kerusakan pada tambalan lama → pembongkaran dan perbaikan ulang.

1. Lubang → penambalan atau pelapisan ulang
2. Retak memanjang/tepi → penutupan dengan campuran aspal
3. Penurunan → pengisian, pemadatan ulang, atau pembongkaran dan pelapisan ulang jika parah
4. Aus permukaan/pelepasan butiran → pengupasan permukaan (milling) dan pelapisan aspal baru

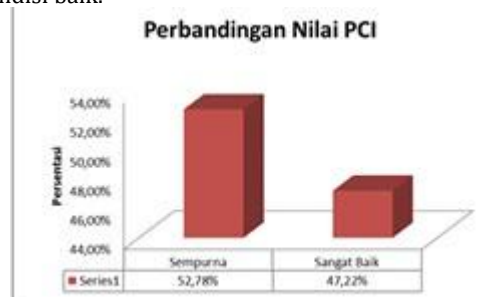
Gambar. 6 Grafik perbandingan nilai PCI

Dari hasil penelitian pada ruas jalan Lintas Sumatera Lubuk Linggau (KM 300+000- KM 325+000) sebesar 52,78% berada dalam kondisi sempurna dan 47,22% berada dalam kondisi baik.
